# 2. Square Dorchester

## BILAN GÉNÉRAL DES TRAVAUX ARBORICOLES PHASE 1

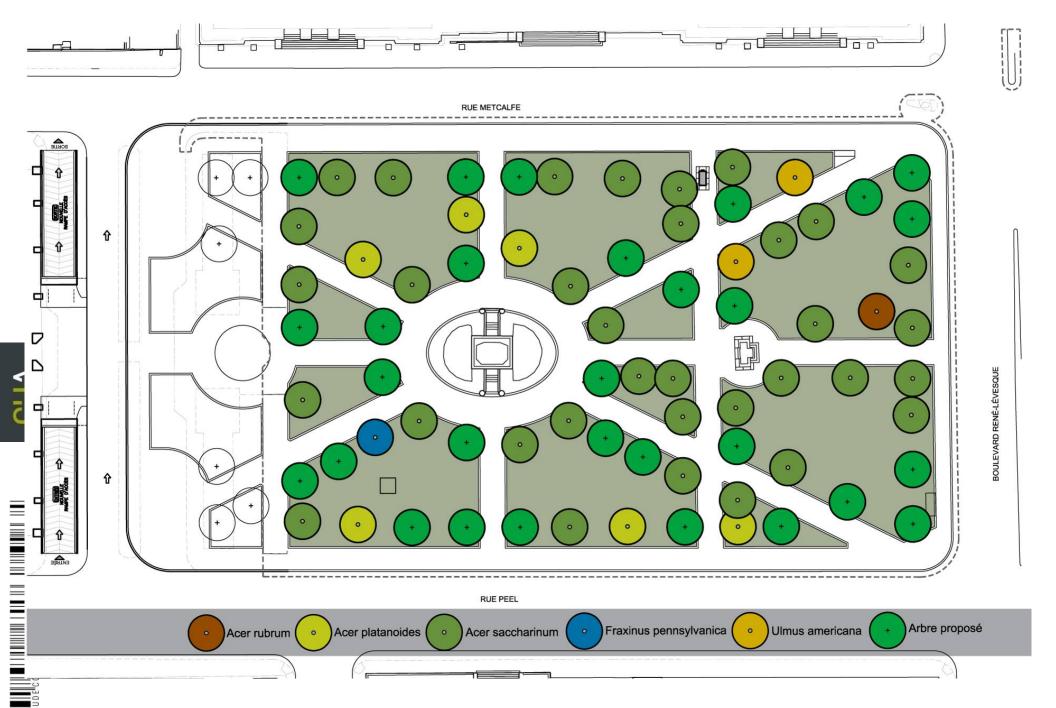
Arbres existants: 70

Arbres à abattre : 15

Arbres à relocaliser hors-site : 10

Arbres à relocaliser sur le site : 1

Arbres conservés : 44/70 = 63%

Nouveaux arbres: 28

TOTAL ARBRES FINAL (ARBRES CONSERVÉS + NOUVEAUX ARBRES) : 72

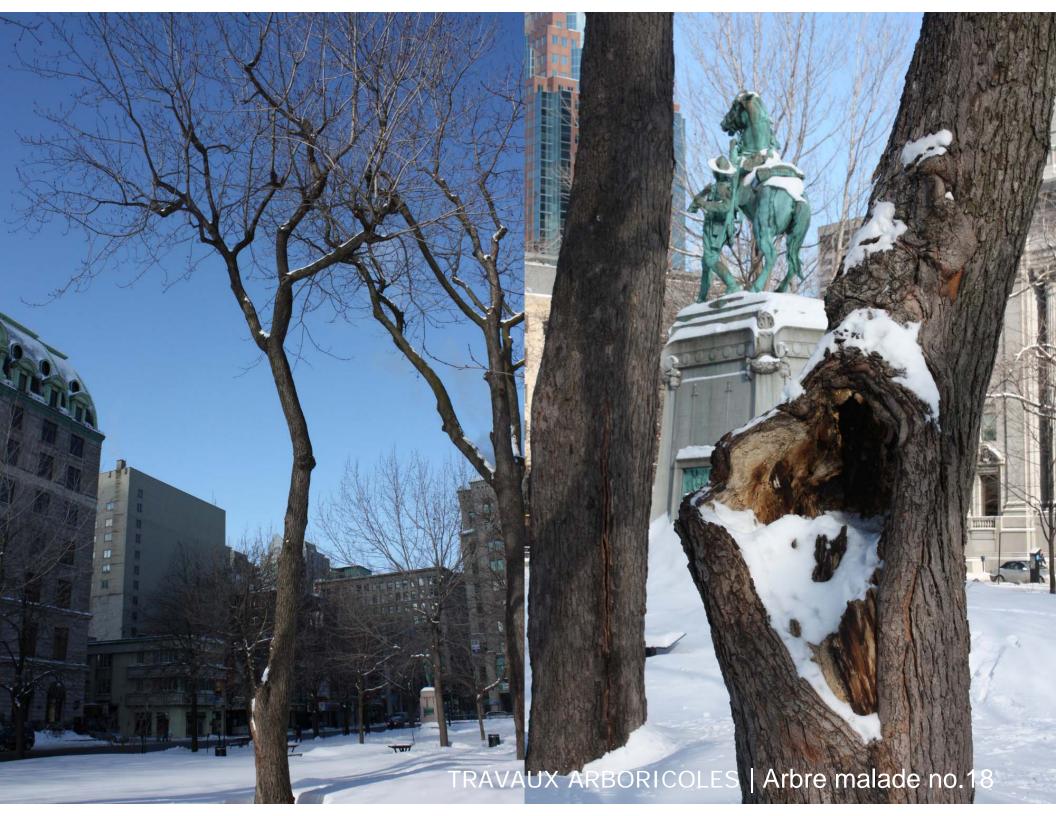
#### 2. Square Dorchester ÉTAPE 1 - TRAVAUX PRINTEMPS 2009 Abattage arbres morts et malades Ø 620mm Ø 640mm Ø 330mm Ø 390mm Ø 340mm Ø 340mm Ø 110mm Ø 160mm Ø 610mm Ø 670mm 78 Ø 590mm Ø 360mm Ø 460mm Ø 390mm Ø 370mm Ø 360mm Ø 570mm Ø 130mm Ø 160mm Ø 630mm ∘ Ø 390mm Ø 650<u>m</u>m Ø 110mm Ø 150mm Ø 280mm Ø 800mm Ø 550mm Ø 690mm Ø 460mm Ø 670mm Ø 670mm Ø 520mm Ø 460mm Ø 850mm Ø-290mm Ø 450mm Ø 650mm Ø 290mm Ø 710mm 10. Ø 590mm **MORT** 90mm ⊗ 640mm Ø 410mm Ø 570mm Ø 150mm Ø 190mm Ø 240mm Ø 480mm Ø 300mm Ø 350mm Ø 370mm Ø 400mm Ø 50mm Ø 340mm 370mm 🗂 Ø 300mm Ø 360mm > Ø 330mm Ø 410mm Ø 410mm Ø 380mm Ø 320mm Ø 380mm Acer platanoides Acer rubrum

Fraxinus pennsylvanica

(rejet de souche)

Abattage

Elaeagnus angustifolia Tilia americana Fraxinus pennsylvanica Ulmus americana Acer saccharinum Zone de potentiel archéologique résiduelle (limite approximative) TRAVAUX ARBORICOLES | Abattage 1\_ abattage
